**RAPPORT D'ENQUÊTE FERROVIAIRE
R02T0149**

COLLISION À UN PASSAGE À NIVEAU

**TRAIN NUMÉRO 52
DE VIA RAIL CANADA
AU POINT MILLIAIRE 181,71 DE LA SUBDIVISION KINGSTON
À KINGSTON (ONTARIO)
LE 13 MAI 2002**

Rapport numéro R02T0149

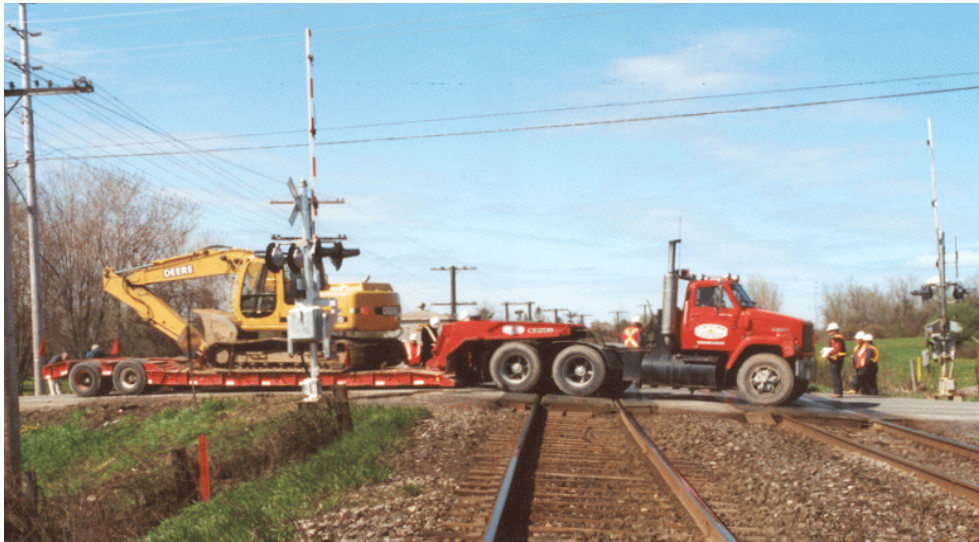
Le chauffeur de camion engagé pour la simulation a reçu instruction de traverser le passage à niveau dans les deux sens en maintenant la semi-remorque à sa hauteur normale de circulation et en se préparant à s'arrêter sur demande. Dans les deux directions, la semi-remorque est entrée en contact avec la surface de la chaussée asphaltée au sud des voies ferrées et s'est arrêtée. Elle n'a pu par la suite être remise en route qu'après en avoir augmenté la garde au sol. Dans les deux directions, le camion à semi-remorque obstruait les deux voies principales.

- Rien de particulier ne distingue le véhicule en cause dans l'accident des milliers de véhicules semblables qui circulent sur les routes d'Amérique du Nord. La garde au sol et l'empattement de la semi-remorque étaient typiques de ce genre de matériel.
- D'après les dessins à l'échelle et l'essai de simulation, il a été considéré que le dessous de la semi-remorque accidentée était entrée en contact avec la chaussée.
- Il n'a pas été déterminé si le tracteur aurait pu produire un effort de traction suffisant pour traverser le passage à niveau alors que le fond de la semi-remorque traînait au sol.

Photo 1. Simulation d'un camion traversant les voies au point de contact avec la chaussée
